Ausgrabungen und interdisziplinäre  
Forschungen zu Kirche, Turm und Friedhof

## Aus der mittelalterlichen Geschichte von Feldkirchen an der Donau

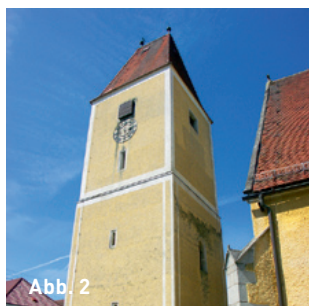
Abb. 2

Abb. 2: Kirchturm, Gesamtansicht von Südosten.

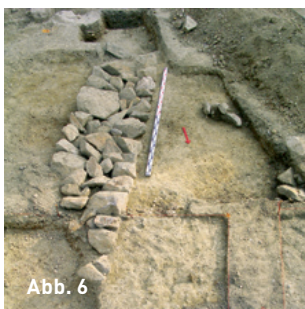
Abb. 6

Abb. 6: Unterste Fundamentlage der hochmittelalterlichen Friedhofsmauer.

Im Zuge der Grabungen wurde der oben angesprochene westliche Abschluss des hochmittelalterlichen Friedhofs tatsächlich mit der untersten Steinlage der Südwest-Nordost orientierten Friedhofsmauer nachgewiesen, die aus grob geschlagenen Bruchsteinen bestand. Unter den Steinen war innerhalb der Baugrube eine sehr dünne Planierung aus braunem, feinem Lehm zu erkennen. Die Mauerbreite beträgt rund 1 m, ihre Länge war auf etwa 3,7 m erhalten (Abb. 6). Die Mauer setzt sich in der Flucht der – während der Grabungen noch bestehenden – nördlichen Friedhofsmauer fort, die nach Grabungsende zur Einebnung des Geländes ebenfalls abgetragen wurde. Nicht mehr vorgefunden wurden die Fundamentreste im nördlichen Bereich des Grabungsgeländes, sie dürften dort durch den Bau des Mesnerhauses zerstört worden sein. Auch die Fortsetzung nach Süden scheint bei der Errichtung des alten Schulgebäudes an der Westwand des Kirchturmes vernichtet worden zu sein.

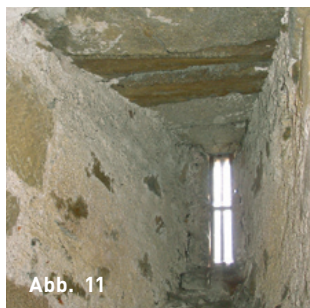
Abb. 11: Kirchturm, Fenster nische Erdgeschoß-Süd mit Steinüberlagern.

liche Rechteck-Türgewände an der westlichen Turmseite der Pfarrkirche von Hartkirchen, ebenfalls eine ehemalige Wehrkirche, gestaltet. Die tiefe Nische des hochrechteckigen, nach Süden orientierten Schlitzfensters mit grob gearbeitetem, nicht abgefastem Granitgewände wird von geraden Überlagersteinen abgeschlossen (Abb. 11). Der obere Raumabschluss erfolgt durch eine ehemals vollständig geschlossene, in Nord-Süd-Richtung laufende Rundbogentonne in Bruchsteinmauerwerk, wobei die Bretterabdrücke der Vollschalung noch deutlich erkennbar sind. Durch das Gewölbe wurde später in der Nordwestecke eine Öffnung für die durchgehende Leiterstiege gebrochen, der Randbereich dieses Durchbruchs ist nun mit einer Betoneinfassung gesichert.

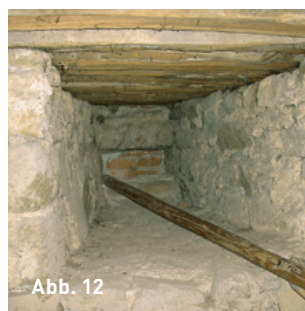
Abb. 12: Kirchturm, Fensternische 1. Obergeschoß-Süd mit Holzüberlagern (1382/83).

vermauertes – querrechteckiges Fenster nach Süden; als Überlager der Fensternische dienen hier Kant- und Rundhölzer (Eiche: drei Proben, je eine 1382 und 1383, eine nicht datierbar; zu allen Holzdattierungen siehe Beitrag M. Grabner) (Abb. 12); der obere Raumabschluss erfolgt durch eine Holz-Tramdecke (Eiche: drei Proben, nicht datierbar).

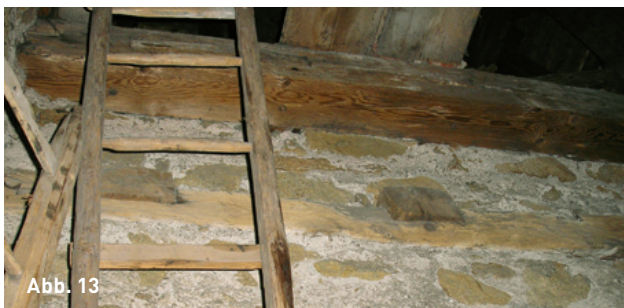
Abb. 13: Kirchturm, Mauerwerk in der Glockenstube.

Das im Grundriss doppelt symmetrisch angelegte vierte Obergeschoß (Glockenstube) öffnet sich nach allen vier Richtungen durch je ein Schallfenster. Während auch hier weitgehend grob verputztes Bruchsteinmauerwerk dominiert, ist bei der Überwölbung der Fensternischen mit Segmentbogentonnengewölben die primäre Verwendung von Ziegel festzustellen. Die leicht hochrechteckigen, ehemals zweiteiligen Schallfenster werden durch abgefaste Granitgewände gerahmt, wobei jedoch bei allen vier der ehemalige Mittelpfosten entfernt wurde. Die Reste des ursprünglichen Glockenstuhls aus Eichenholz sind im Mauerwerk teilweise erhalten (Abb. 13). Eine Tramdecke bildet den oberen Abschluss zum Dachstuhl. Proben zur Holzdatering konnten hier nicht genommen werden.
