## Vorbemerkungen

# Sonius Extra

## Die archäologische Grabung

## Die Ergebnisse der Bauforschung im Turm

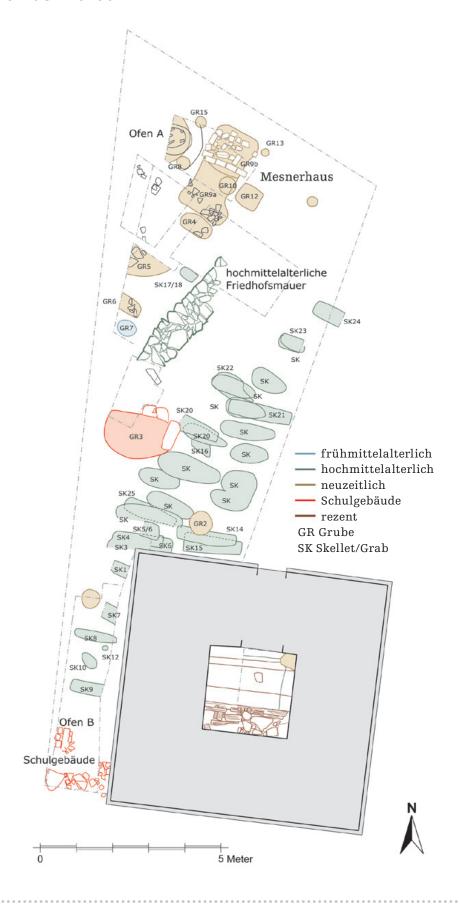
# Grabungsplan

Das ehemalige Schulgebäude stand an der Westseite des Turmes. Nach dem Franziszeischen Kataster besaß es einen rechteckigen Grundriss, wobei die Nordostecke durch die bei Grube 3 aufgefundene Steinlage markiert wird (siehe Grabungsplan, 16). Bei einem Steinfundament in der direkten Fortsetzung der Südseite des Turmes nach Westen dürfte es sich um eine Innenmauer des Schulhauses handeln. Es bestand aus nicht vermörtelten, grob zugeschlagenen, großen Bruchsteinen, eine bis Ende des 19. Jhs. gebräuchliche Bauweise. Durch eine moderne Störung war nicht mehr die gesamte Fundamentbreite erhalten. Im Zuge der Erbauung der Schule wurden beim Ausheben der Fundamentgrube mindestens zwei Gräber des hochmittelalterlichen Friedhofes massiv gestört. Nördlich schloss der Fußboden eines Innenraumes an, der aus einer bis zu 0,1 m dicken, harten, ockerfarbigen Lehmschicht bestand, die nach Norden bis zur Grabgrube Sk 9 erhalten war. Sie lag direkt auf der Planierschicht mit den menschlichen Knochen, die die gesamte Grabungsfläche überdeckte. In den Lehmboden war eine Ofengrube ca. 0,06 m eingetieft, deren Westhälfte aber bei der Errichtung der Stützmauer für die ehemalige Grünanlage um den Turm zerstört worden war. Der Ofen bestand aus einer gelben Lehmschicht, darauf befand sich eine waagrechte Lage aus ganzen und halbierten Ziegeln, die an der Unterseite sekundär gebrannt waren, das heißt, dass sie bereits mindestens einmal in einem früheren Ofen verwendet worden waren. Darüber befand sich als eigentliche Ofenplatte eine orange bis rot gebrannte Lehmschicht. Die Ofenkuppel bestand aus bis zu 0,10 cm dickem, gelben Lehm mit Steinen, von denen noch Reste erhalten waren (Abb. 8).
